Wassersparmaßnahmen und Nebenwirkungen

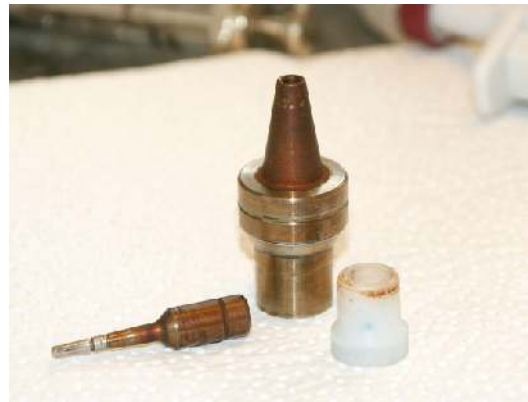
Abb.1: Ventil aus einer Hochdruckpumpe.

Seit einigen Jahren werden stetig steigende Schäden an Hochdruckpumpen, besonders an Ventilen und Dichtungen, beobachtet. Oft haben die beschädigten Teile eine deutlich rotbraune Farbe angenommen und sehen 'verrostet' aus (Abb.1).

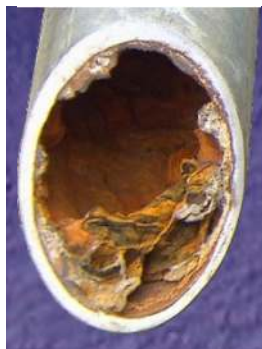
Abb.2: stark korrodiertes Rohr im Querschnitt.

Wegen der verringerten Abnahmemengen bilden sich in den jetzt überdimensionierten Ver- und Entsorgungsleitungen durch die Verringerung der Fließgeschwindigkeit Ablagerungen an den Rohrwänden. Dort siedeln sich gern hartnäckige Biofilme an, wodurch die Verkeimungsgefahr des Trinkwassers stark ansteigt. Zusätzlich findet unter der Oberfläche derselben Ablagerungen eine verstärkte Korrosion der Leitungen statt (Abb.2).

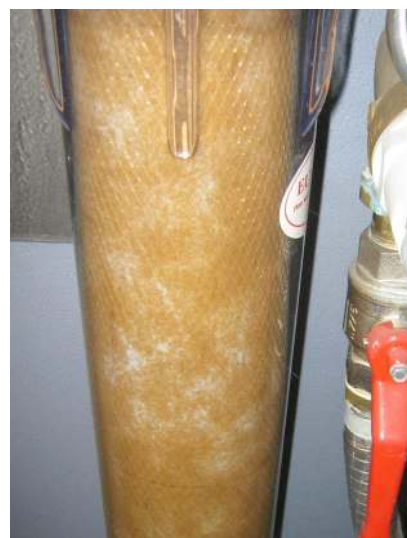
Abb.3: Rotbraune Vorfilter sind sichere Indikatoren für Schäden durch Korrosionsverschmutzung.

In der Praxis bedeutet das: immer wenn Sie einen braun verfärbten Filter vorfinden, können Sie davon ausgehen, daß etwa dieselbe Menge an Eisenverbindungen, die Sie im Filter sehen, in gelöster Form in Ihr Hochdrucksystem gelangt ist.

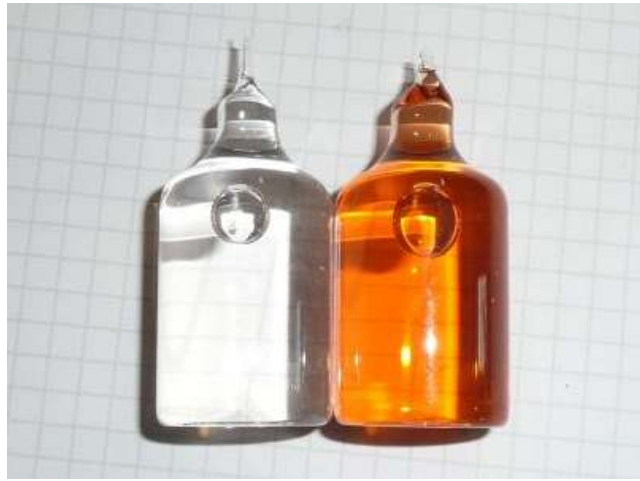
Abb.4: zwei Küvetten eines Eisen-Schnelltests, die bei einem Kunden an derselben Entnahmestelle gefüllt wurden; während der Woche (links) und am Montagmorgen (rechts). Die Intensität der Färbung zeigt den Eisengehalt an.

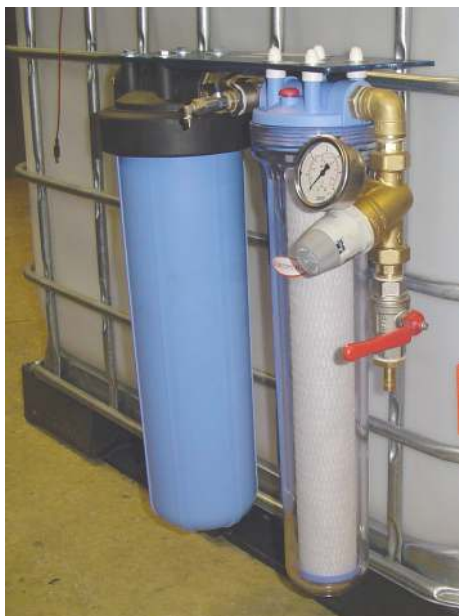
Abb.5: Filterarmatur zum Schutz vor Korrosions- Schmutzschüben, einbaufertig zur Selbstmontage.
